諏訪市大熊集落における自然環境の利用と変容

伊藤栄介

キーワード：自然環境の利用，山林，扇状地，天井川，製糸業

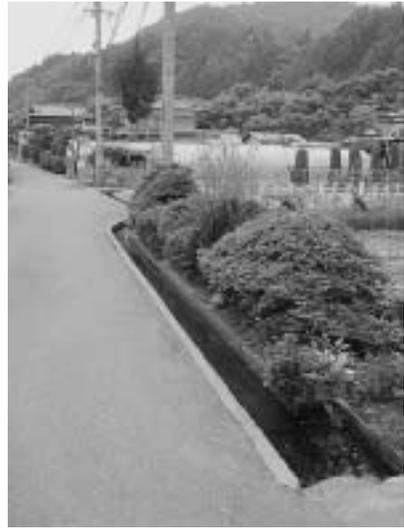
写真1 集落内のセギ
（2004年5月筆者撮影）

集落内には「セギ」と呼ばれている水路が存在している（写真1）。外見は道路脇の側溝のようであり、水が豊富に流れている。そこで、集落内において水の流れているセギを辿り、取水口から集落外へ抜けるまでのセギのルート把握した（図5）。取水している河川は、集落内を流れる小田井沢、唐沢、権現沢からと、小田井沢と唐沢の間にある微小な流れの計4本で、それぞれの河川

セギの利用について聞き取りより把握したところ、セギは上水道が無かった時代に川から水を引いて、飲用水・台所の洗い物として利用するための水路であった。また「セギの水は大変良い水」、
「子供の頃は朝起きてカメにセギの水を汲んだ」との言葉にもあるように、セギは現在の上水道が果たす役割を担っていた。また、防火用水として数ヵ所で水をためていたり、畑や田への農業用水としての役割も担っていたりした。

上水道が整備された現在は飲料水としての役割は無くなり、主として漬け物の桶のような大きなものを洗うことに利用している。また、防火用水の水溜も現存している。ただし、かつては石垣組みであったセギが、現在はコンクリートが張られている。また、下水道が完全に整備されていないのでセギの水が汚れてしまうこともある。だが、畑への水に未だ用いているし、セギの流れは大熊集落を抜けて新川の北側の水田へと続いているので、農業用水としての役割は現存している。

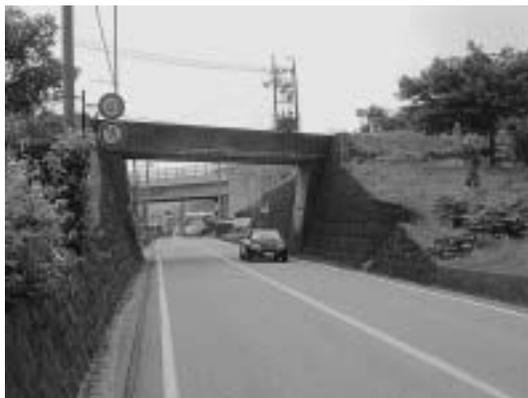
写真2 県道を渡る天井川水路橋
(2004年5月筆者撮影)

前にも述べたように、背後の林野を水源とし大熊集落を流れる河川は、扇状地上で天井川となっている。天井川は非常に災害の危険性がある。特に、集落の中央を走る県道付近では2002年に改修工事が行われた唐沢を除き、道路の上を川が水路橋で渡る状態になっている(写真2)うえ、水路橋の幅が僅か1mほどなので、溢水の危険性が高い。現に、小田井沢より一本北側を流れる天井川の砥沢では、1983年の台風による豪雨で土石流が発生し、この水路橋部分をふさいで川が溢れたことがある。また、天井川の形成要因として背後山地の急な傾斜と崩壊しやすい土壌があり、大熊の後背山地も雨が降ると水がすぐ流出しやすく、土砂災害の危険度が高い。そこで、先述の天井川解

河川自体を利用していた水車は、1955年ごろに無くなった。これは、明治末期から大正期にかけて製糸業者の要望によって諏訪地域で始まった電気利用が、一般家庭へ普及していった結果である。これ以降、河川自体を利用する事象は特には見られない。また、天井川の持つ危険性は、唐沢同様に残りの天井川水路橋の付け替え工事を今後もしていく予定であり、徐々に解消されていく。

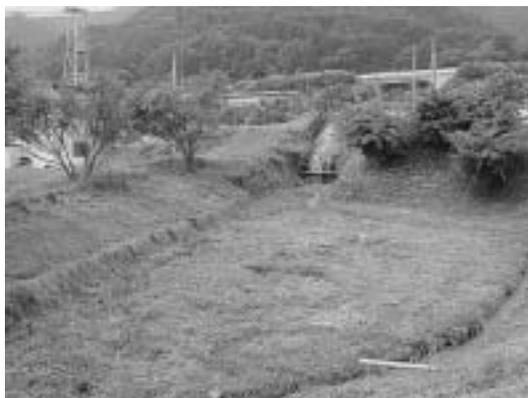
写真3 小田井沢の堤
(2004年5月筆者撮影)

消工事のほかには山林部において谷止工(砂防ダム設置)などの災害対策が行われている。ただし、災害対策は戦後になって行われた土木工事のものばかりではない。扇端部の傾斜変換点には堤と称し、堤防の両側を広めて貯礫場を設け、出水時に押し出す礫を一時ここに止めて、河川の氾濫を防止する備え(小林, 1977)がある。現在、唐沢の堤は天井川解消工事によって整備され面影は無いのだが、権現沢と小田井沢については現存している(写真3)。これ以外にも、共有林におけるマツの伐採を止めたり、大正初期には土砂流出保安林への指定をしたり(小林, 1977)と、災害への対策は行われてきている。
