東日本大震災における茨城県東茨城郡大洗町の対応と 津波防災の取り組み

矢ヶ崎太洋・浅野元紀・渡辺亮佑・浅見貴昭
焦博磊・竹下和希・遊佐暁・松井圭介

キーワード：津波、地域防災、原子力災害、東日本大震災、大洗町

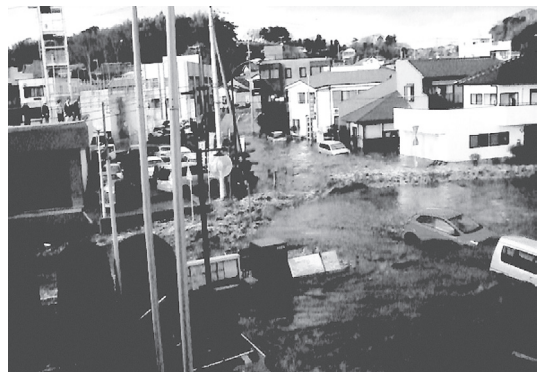
写真1 大洗町における津波浸水被害
(大洗町役場駐車場付近)
(2011年3月 大洗町消防署提供)

14時46分の地震発生から29分後に津波第1波が大洗港岸壁まで約20cmに迫る高さまで襲来したがその襲来とほぼ同時に商船三井フェリー「さんふらわあ」が緊急出港して被害を免れた。震災発生から57分後には第2波、2時間6分後には最大波となる第3波が岸壁を超えて町内沿岸域のほぼ全域に襲来し、特に最大波となった第3波では大洗町役場周辺で約1.5mの浸水を観測した（写真1）。最終的に合計5回の津波が襲来し、海岸拡張部に近い県道2号線、旧勘十郎堀にあたる県道106号線などの標高5m未満の埋立地で浸水被害が顕著であった（第5図）。1980年代以前に海岸線であった、県道2号線より内陸にある旧防波堤が津波の内陸部への進行を抑えた。

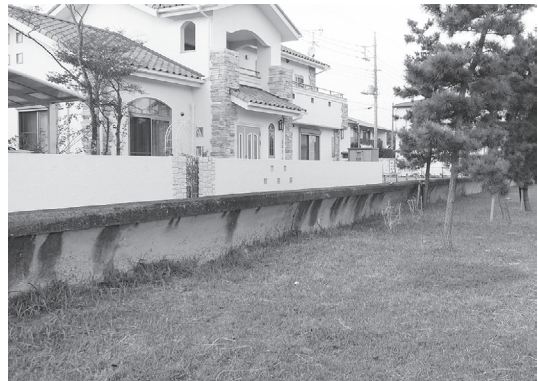
写真2 現存する旧防潮堤の一部
(2014年10月 矢ヶ崎撮影)

大洗町の海岸の砂は大洗町北部を流れる那珂川から供給され、港湾建設以前の1920年頃は、5年間で120mの汀線前進が記録された。この汀線前進は、大洗町沿岸部を通る県道2号線の内側に残

る旧防潮堤に痕跡が残っている(写真2)。大洗町の沖合は黒潮と親潮が合流する潮目であり、水産資源が豊富な海域である一方で、港湾を建設するには地形的に不利であり、本格的な港湾が建設されたのは1961年以降であった。1900年頃(明治後期)から、磯浜町の漁業従事者は、漁の終了後

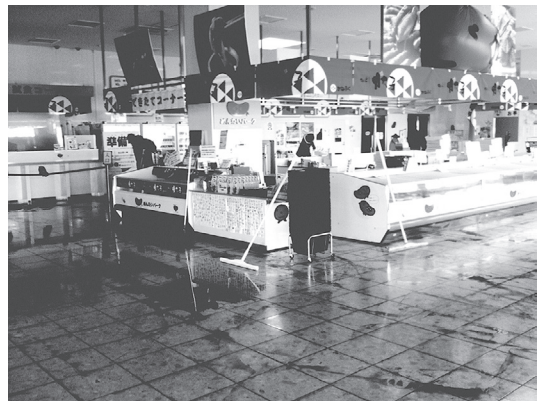
写真3 津波浸水爾における店内の状況

光客が中心に来場する観光施設である。海岸拡張部の埋立地に立地するため、震災では津波の浸水被害がみられた(写真3)。

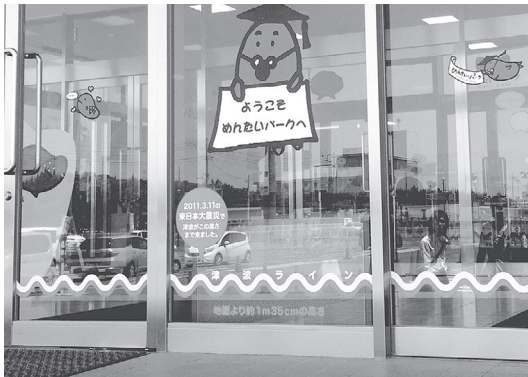
写真4 津波浸水高を記録した入り口扉
(2015年5月 渡辺撮影)

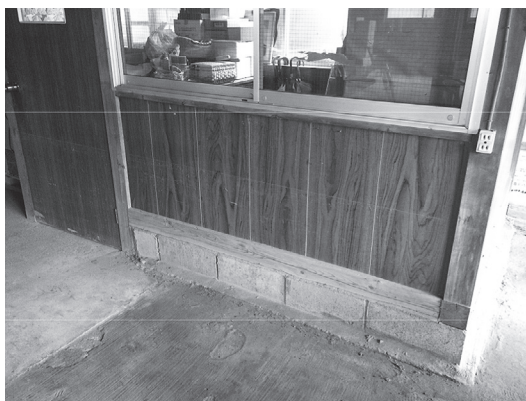
写真5 なめ清商店の浸水痕跡

震災による被害としては、工場の浸水により、機械の損壊、貯蔵物の浸水被害があった(写真5)。店舗と住居は工場より高い標高であり、床上浸水は免れた。損失額は500～600万円で、機械の損壊

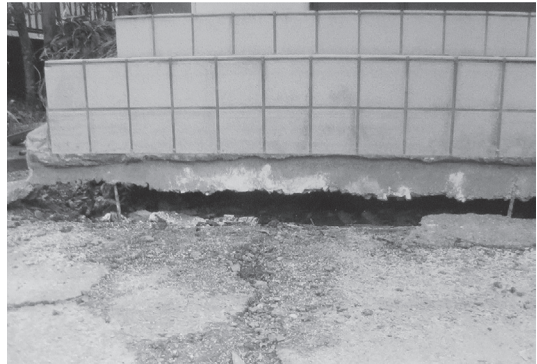
写真6 震災直後のあいりすの地盤沈下の被害
(あいりす提供)

震災による被害としては、自宅は床上浸水の被害であったが店舗には水が入らなかった。店舗はパイルを打ち込んでいたため液状化の影響は受けなかったが、周囲の道路が沈下し、浄化槽とパイプが飛び出してトイレが使用できなくなった（写真6）。震災当日は津波を想定せず片付けをして

いたが、親戚に避難を促されたため磯浜小学校前の娘の住宅に避難し、3泊した後に帰宅した。店舗の再開は1か月後であり、再開にあたり周囲の道路が約15cmの沈下したため、店舗入口にスロープをつけた。
